# REFORZAMIENTO DE CODOS Y VUELTAS DE TUBERÍA DE AGUA MARINA PARA ENFRIAMIENTO DE PROCESOS

PLANTA DE NITROGENADOS ,  
CONSA, INSTALACIÓN A CARGO DE  
SERVICIOS TÉCNICOS ESPECIALIZADOS  
DEL CARMEN S.A DE C.V 2013

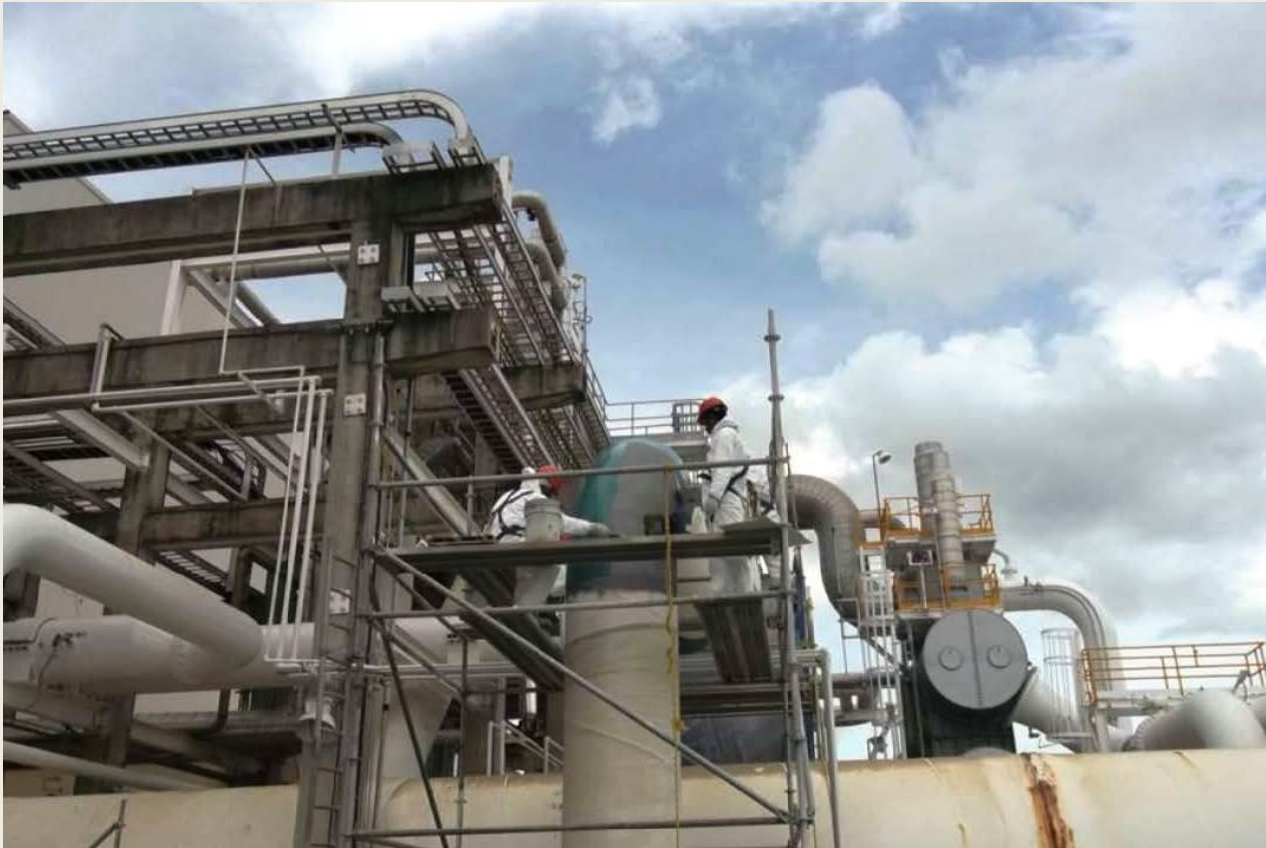
# SE BOMBEA AGUA MARINA A TRAVÉS DE DUCTOS PARA ENFRIAMIENTO DE LA PLANTA

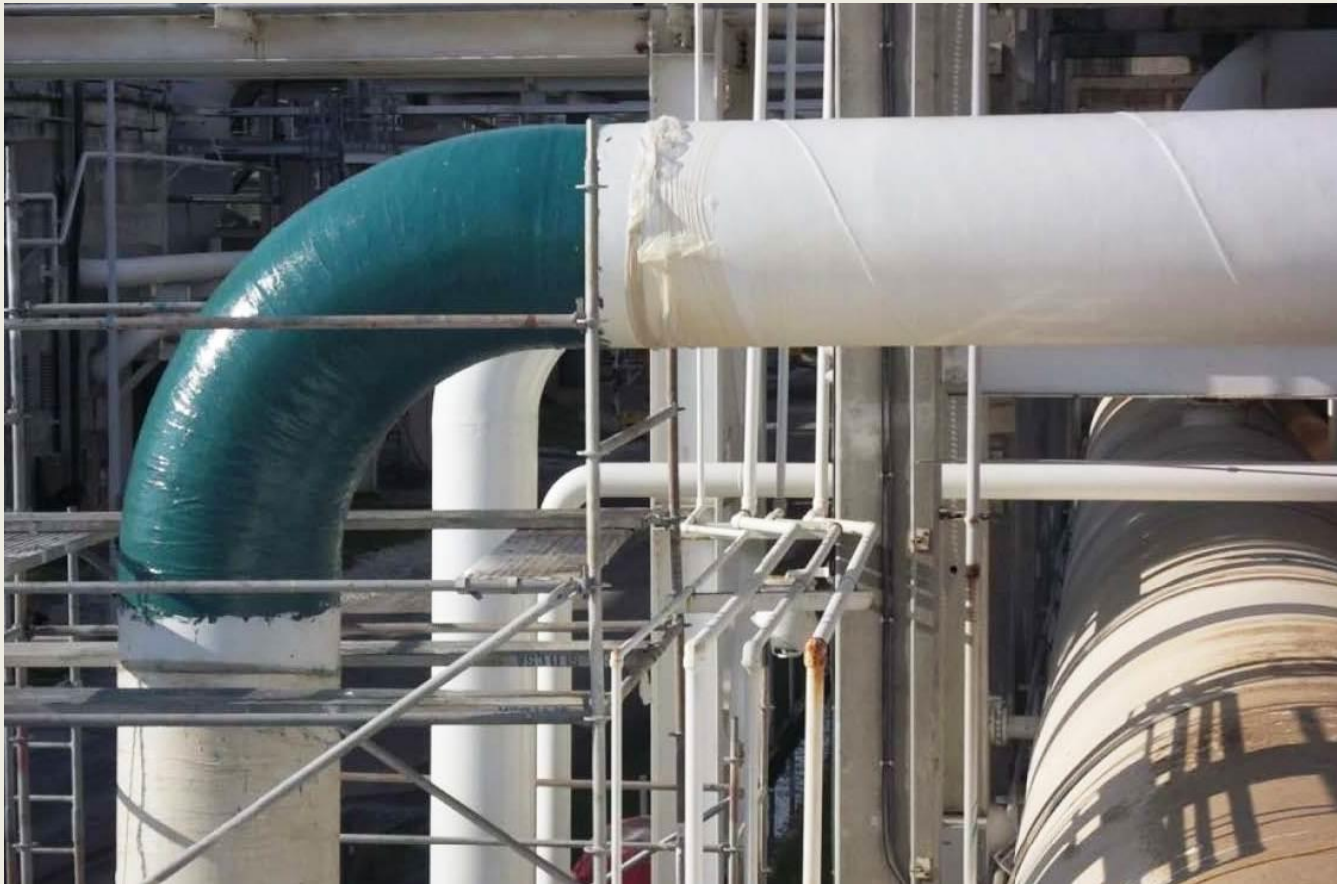
UN PROCESO EROSIVO INTENSO AFECTA  
CODOS Y VUELTAS Y SE REFUERZAN PARA  
INCREMENTAR SU VIDA ÚTIL

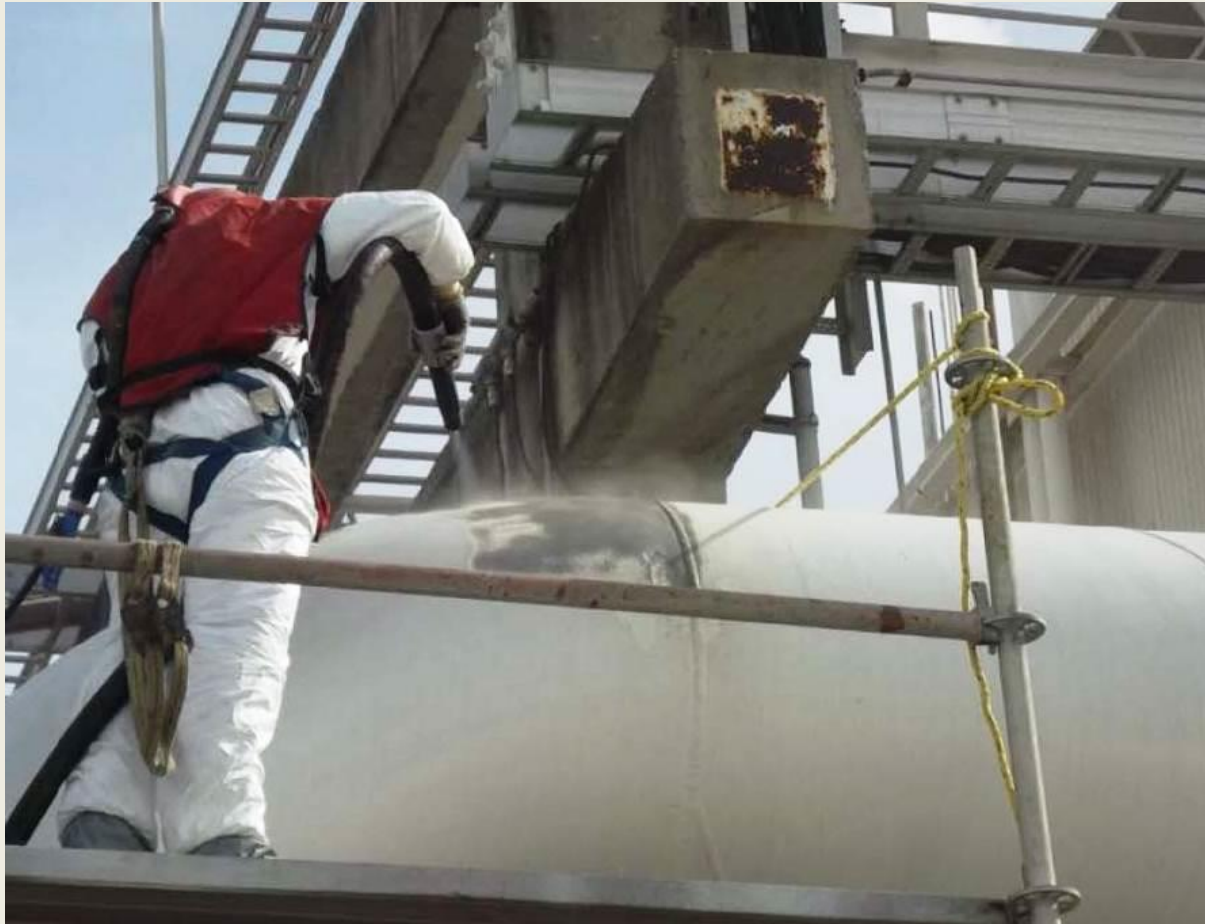
# LOS TUBOS APARENTAN BUEN ESTADO, EL DAÑO POR EROSIÓN SE DA POR EL INTERIOR
