# **REPARACIÓN DE TUBOS DE 5/8" EN ESTACIONES DE VÁLVULAS DE GASODUCTO TERRESTRE SURESTE DE MÉXICO**

PERSONAL INSTALADOR DE LA EMPRESA  
ENERGÍA MAYAKAN DEL GRUPO ENGIE

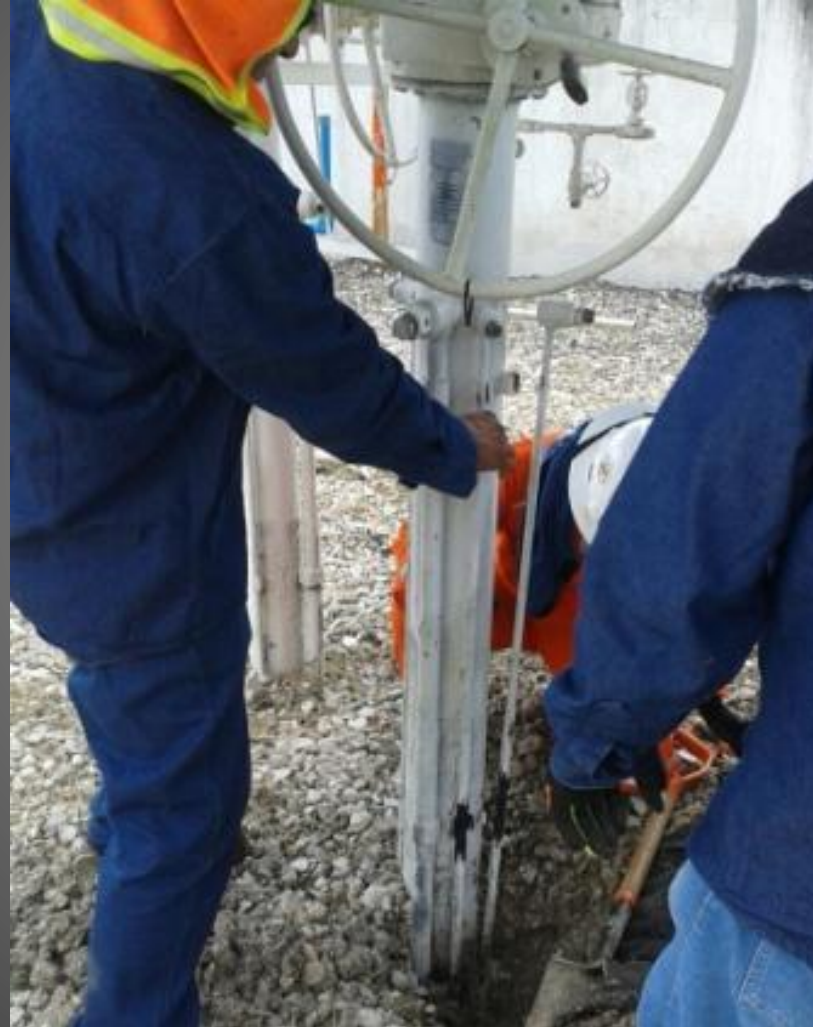
# Estado y disposición de los tubos de 5/8" en dos estaciones de válvulas(1)

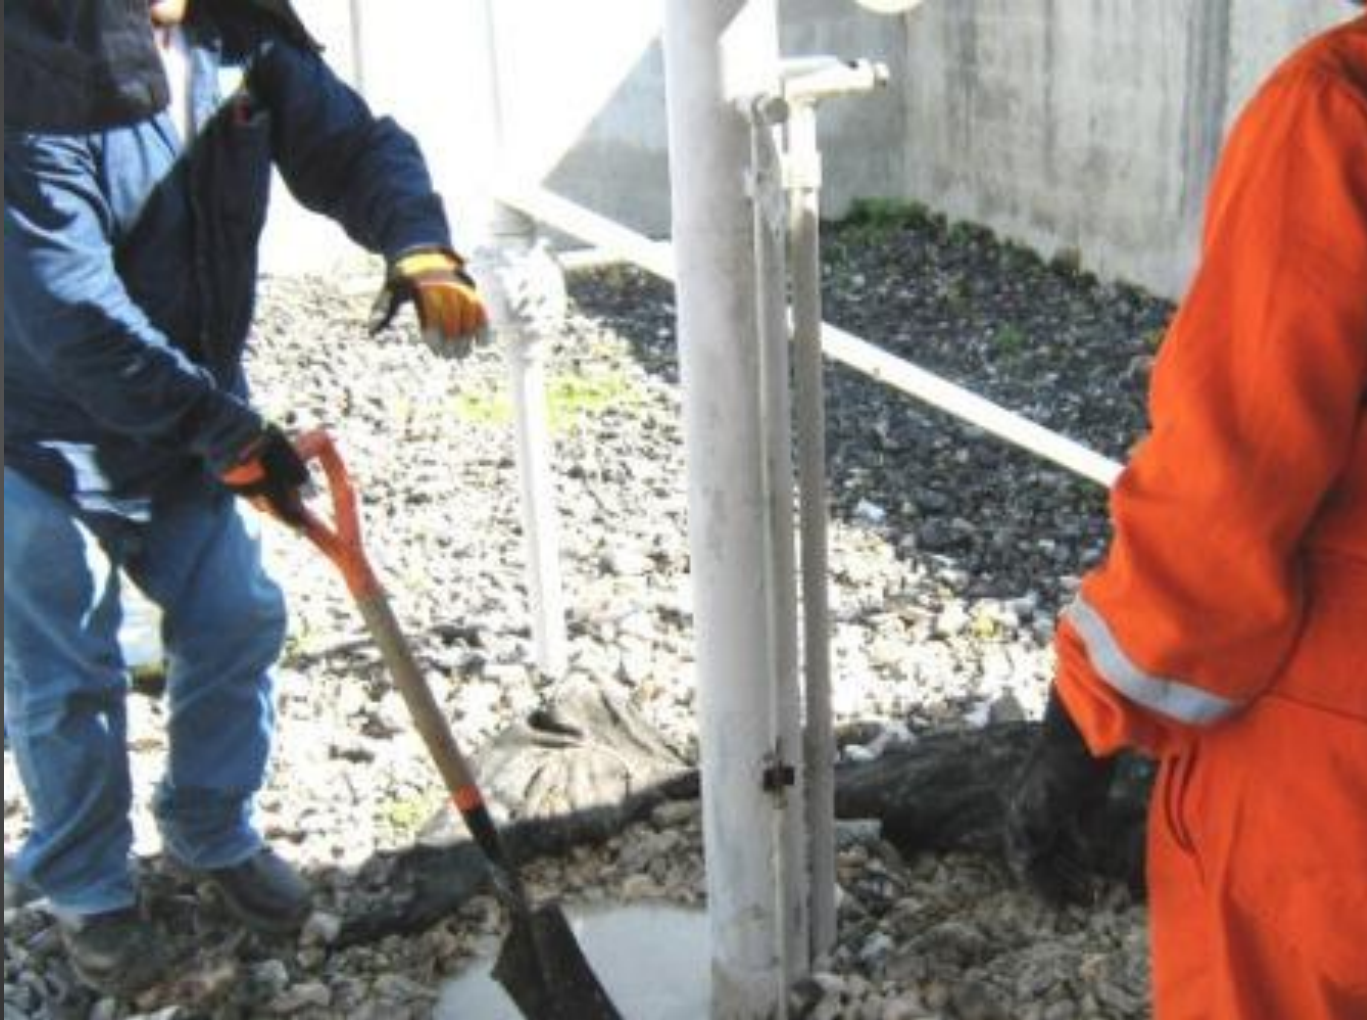
# Condiciones menos que ideales en segunda estación de válvulas , con nivel freático alto
