REPARACIÓN DE TUBOS DE 5/8" EN ESTACIONES DE VÁLVULAS DE GASODUCTO TERRESTRE SURESTE DE MÉXICO

PERSONAL INSTALADOR DE LA EMPRESA
ENERGÍA MAYAKAN DEL GRUPO ENGIE

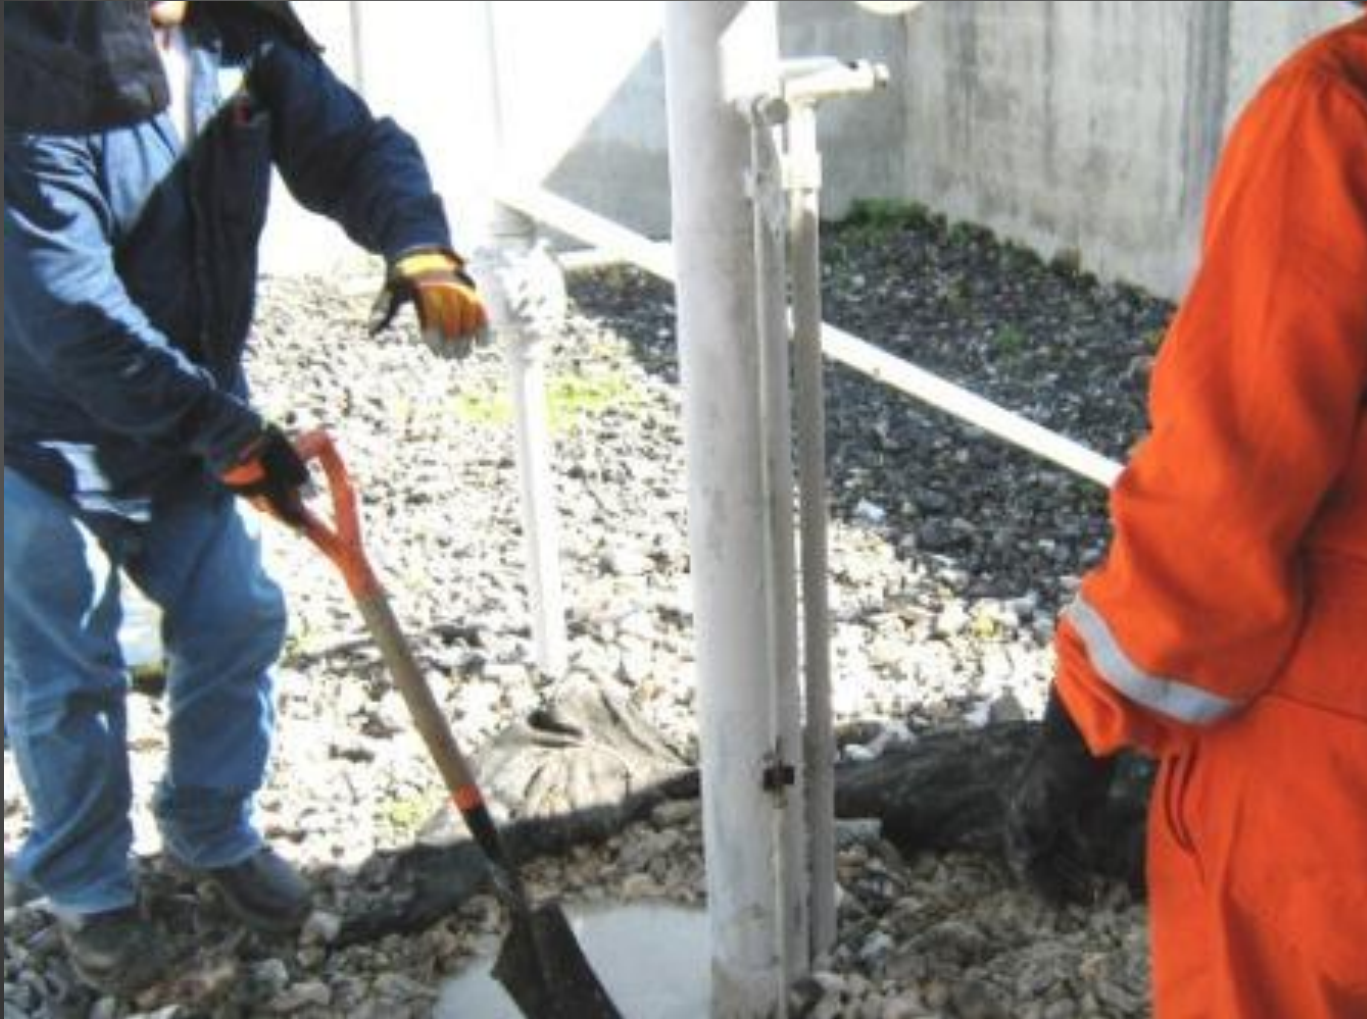
Condiciones menos que ideales en segunda estación de válvulas , con nivel freático alto
